Augas de Galicia
Consellería de Infraestruturas e Mobilidade
Xunta de Galicia

ASUNTO: Denuncia de recheo nas Brañas de Sada

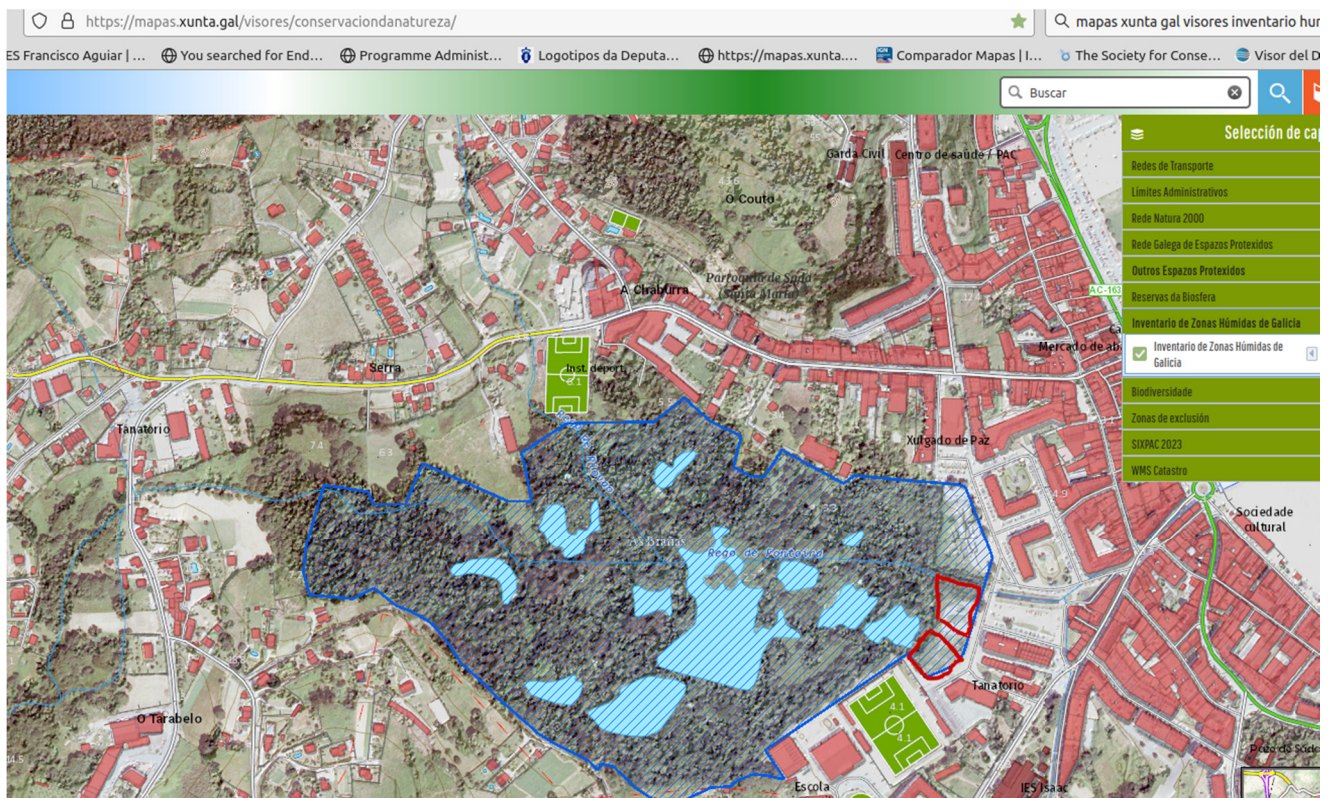
1. Que o venres 5 de maio de 2023 observouse o traballo de máquinas retoexcavadoras e outra maquinaria pesada, realizando o recheo con aportes externos de materiais en dúas parcelas que están dentro da delimitación do ENIL As Brañas de Sada, localizado no concello de Sada, en contacto co casco urbano de Sada. A localización da zona ten de coordenadas U.T.M. 560309.39, 4799800,44 huso 29 ETRS89.

1. No caso de que teñan permiso, facilite a SGHN copia de toda a documentación destas obras, incluído o informe medioambiental preceptivo.
2. No caso de que carezan de permiso, que se identifique ao infractor, se incoe un expediente sancionador aos responsables e se lles obligue a reverter as parcelas ao estado anterior no que se atopaban.

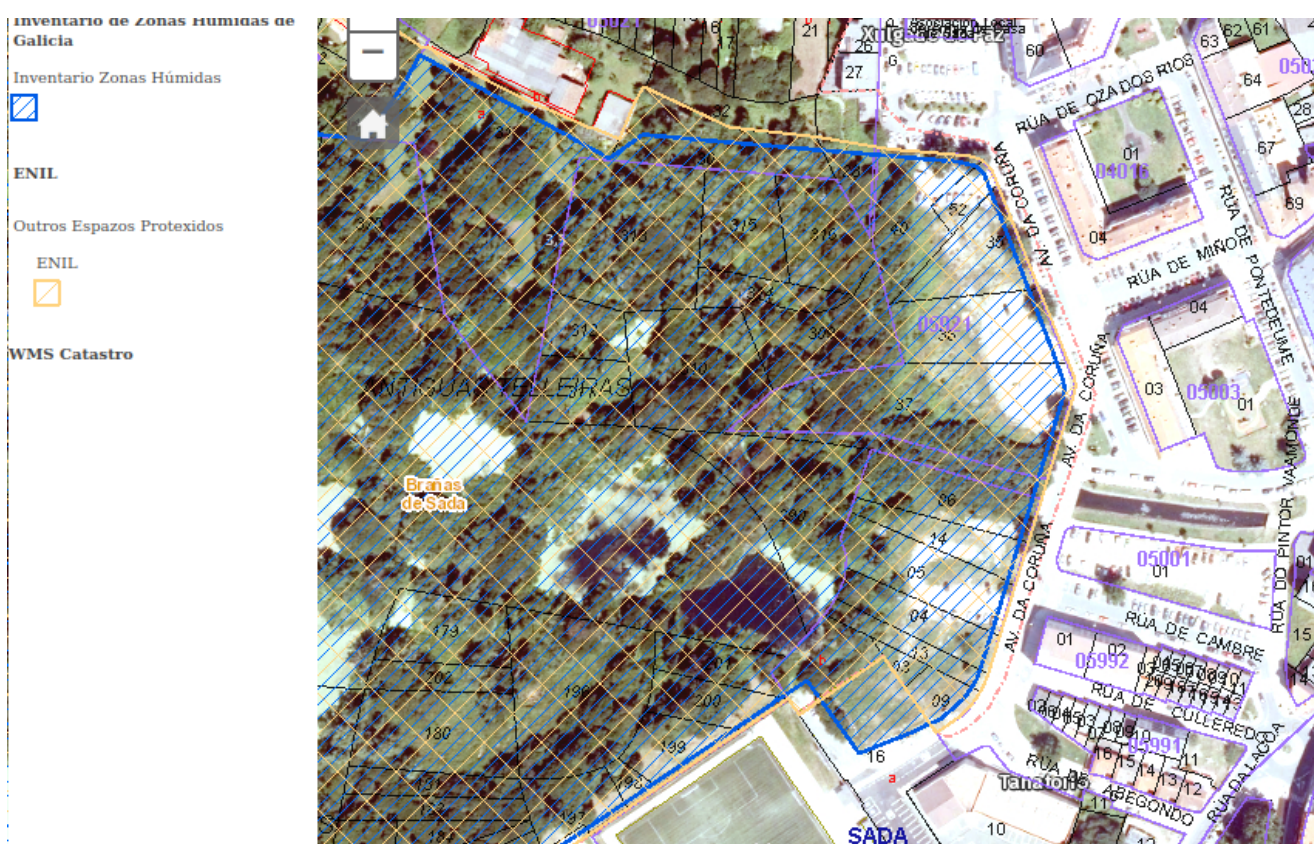
3. Que moi preto da zona anterior tamén se está realizando un recheo, pero neste caso está en contacto coa canle principal do río Fontoira, estando polo tanto na zona de Policía onde tamén se eliminou vexetación de bosque de ribeira como se pode apreciar na fotografías adxuntas. Esta zona comprenden as parcelas 05, 14 e 06 do polígono catastral. Esta zona está na delimitación do ENIL As Brañas de Sada e figura na cartografía do visor da Xunta de Galicia (<https://mapas.xunta.es/visores/conservaciondanatureza/>) xunto coa nova delimitación do inventario de zonas húmidas de Galicia (RESOLUCIÓN do 27 de febreiro de 2023 e publicada no DOG do 13 de marzo de 2023).

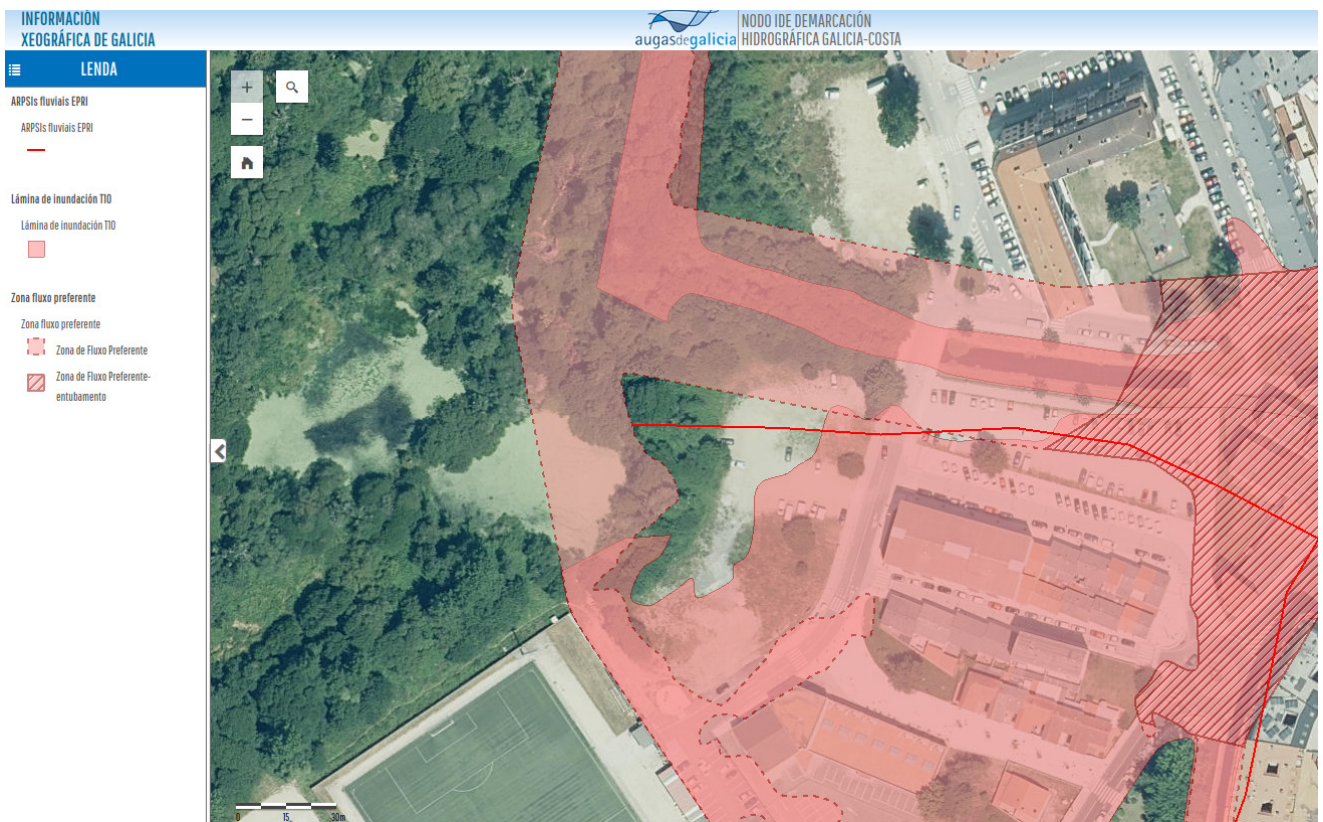
4. Que esta zona que se está a rechear tamén se delimita dentro da zonificación de zonas de riscos altos de inundación (ARPSI 2021-2027) o cal contradí a normativa xa que empeora o comportamento dos terreos nos fenómenos de inundacións. Na vila de Sada, xa existiron graves inundacións no 2016 que son en parte minimizadas polo efecto de "esponxa" que exerce o ENIL das Brañas. (<https://mapas.xunta.gal/visores/dhgc/>)
